Incisivo centrale
con tecnica rigenerativa con griglia

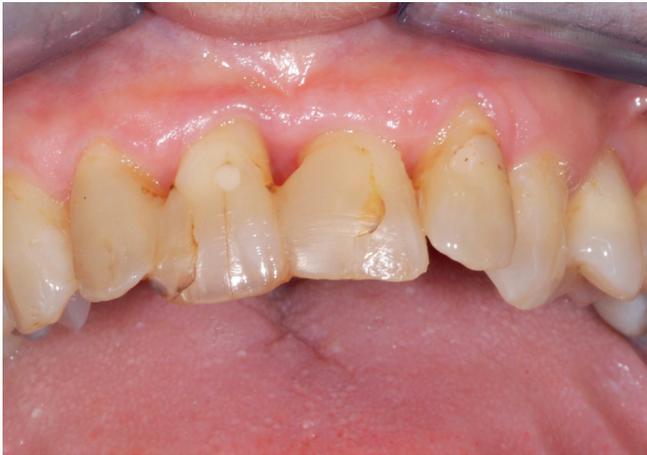
1 - Elemento in zona 11 splintato agli elementi adiacenti a causa della eccessiva mobilità dovuta alla perdita di supporto parodontale

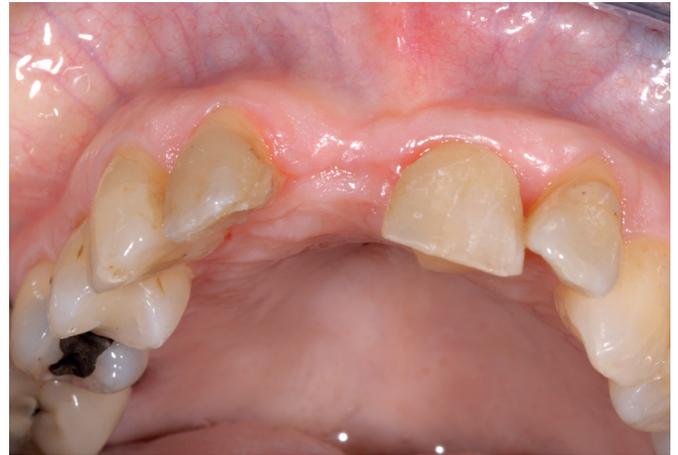
2 - Situazione clinica a distanza di 3 mesi dall'estrazione dell'11: si evidenzia un grave difetto osseo orizzontale con perdita del processo alveolare

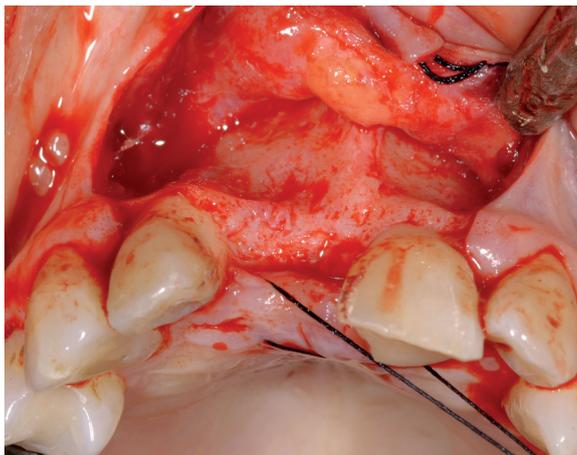
3 - Lo stesso difetto reso ancora più evidente dalla esecuzione di un lembo a spessore totale

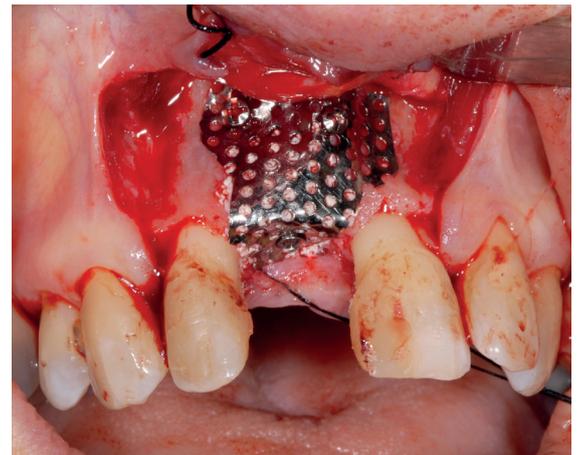
4 - Correzione del difetto mediante un innesto di osso eterologo ed una griglia in titanio

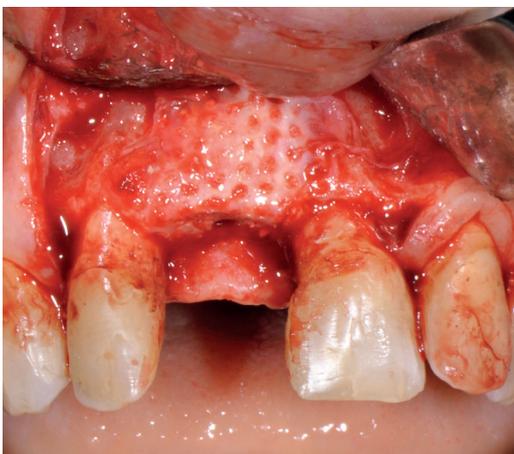
5 - Situazione clinica alla rimozione della griglia a distanza di 6 mesi dal primo intervento

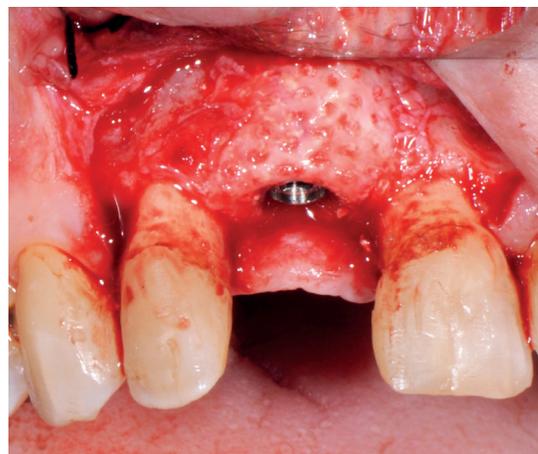
6 - Inserimento protesicamente guidato di impianto PRIME diametro 4,6 x 11,5 mm

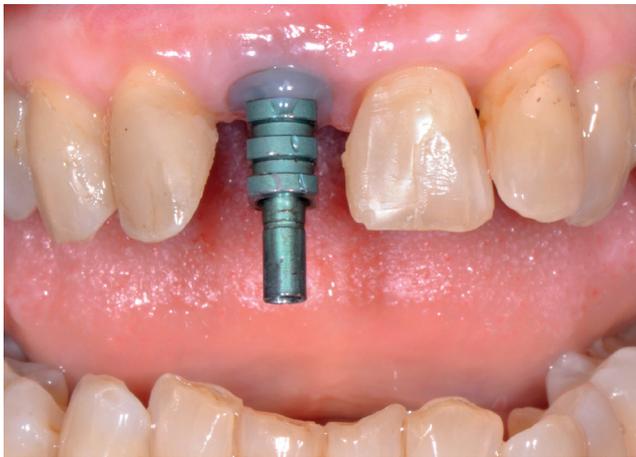
7 - A distanza di 6 mesi dall'inserimento implintare presa dell'impronta mediante transfert tipo pick up modificato secondo la tecnica di Hinds

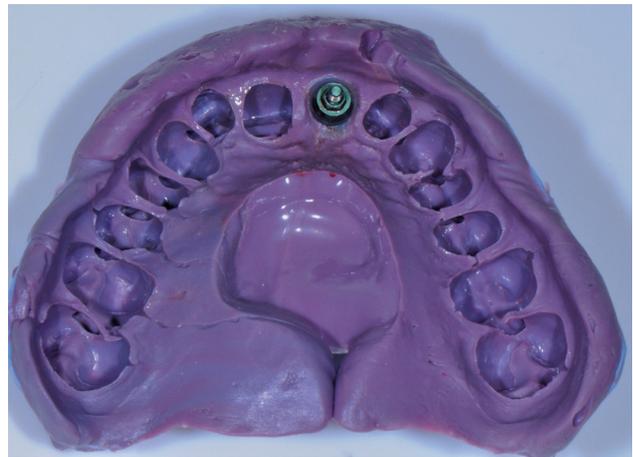
8 - Impronta in polietere

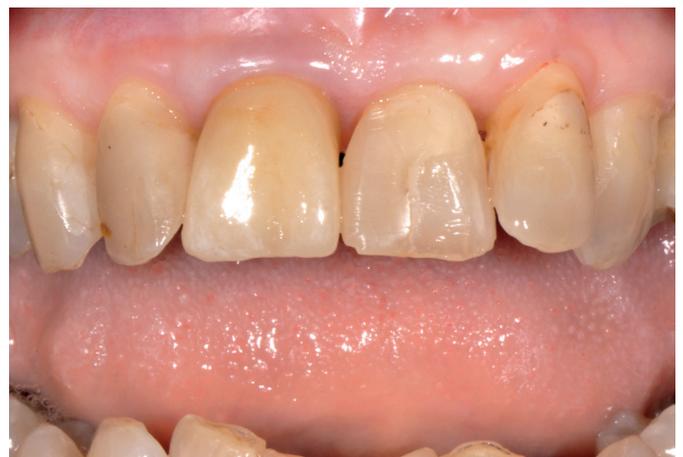
9 - Corona definitiva in disilicato di litio cementata con tecnica adesiva su abutment individualizzato in zirconio
